COMUNE DI POSITANO

COMPLETAMENTO DEGLI INTERVENTI DI MITIGAZIONE DEL RISCHIO CROLLI IN LOCALITA' LIPARLATI

PROGETTO ESECUTIVO

Studio Geologico – Tecnico

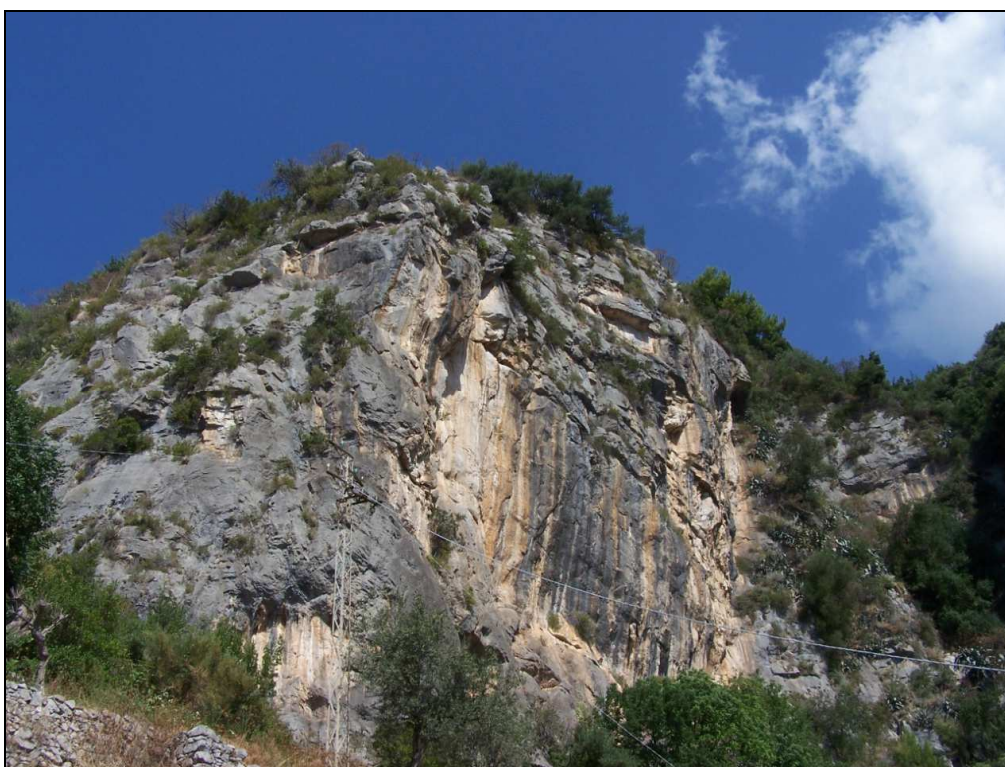
Foto 1. La parte di costone più significativa oggetto di consolidamento a monte dell'area cimiteriale.

Come da titolo l'intervento riguarderà i costoni ubicati a monte del centro abitato di Liparlati, in particolare le aree di completamento saranno sia quelle a ridosso del centro abitato (cfr. zona B elaborato TG2) sia quelle più prossime all'area cimiteriale (cfr. zona A elaborato TG2); proprio su quest'ultima area, in tempi recenti, si verificò un crollo che cagionò l'interdizione di parte del sito cimiteriale con gravi conseguenze anche sulle condizioni di funzionalità della struttura. La base dei costoni oggetto d'intervento è posta a circa 150 m.s.l.m.,

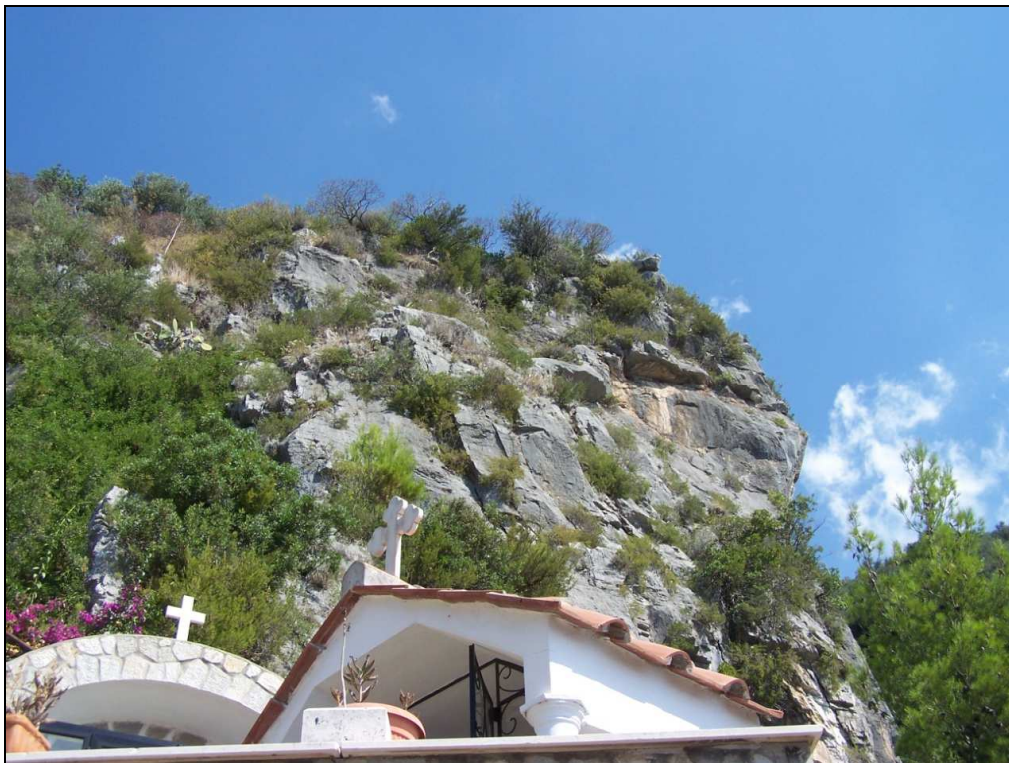
Foto 3. La stratificazione sub orizzontale con la definizione di mensole in roccia – zona A.

Rispetto alle direzioni delle pareti rocciose oggetto d'intervento, la stratificazione si presenta piuttosto pronunciata con spessori di circa un metro ed immersione verso sud con inclinazione prossima allo 0°, ciò comporta la definizione di “mensole” in roccia che cagionano i crolli quando sono combinate

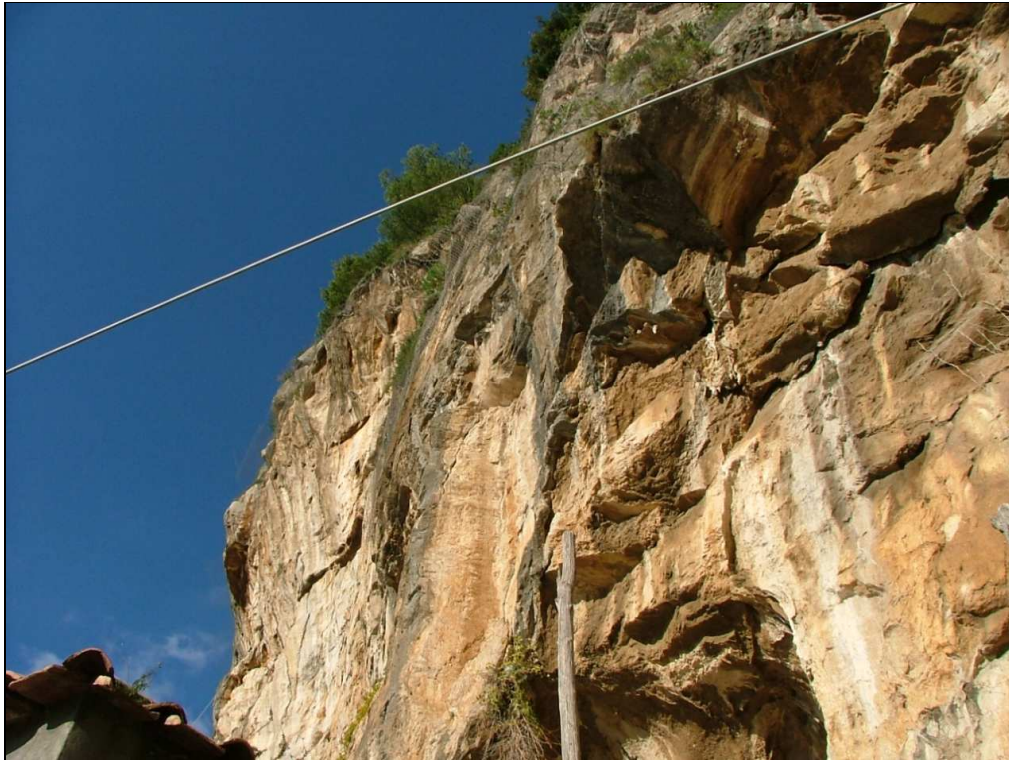
Foto 4. Le mensole in roccia presenti anche nella zona B.

Come sarà più chiaro dalla elaborazione dei rilievi geostrutturali l'intersezione delle fatturazioni e lineazioni ortogonali tra di loro contribuisce alla definizione dei blocchi isolati.

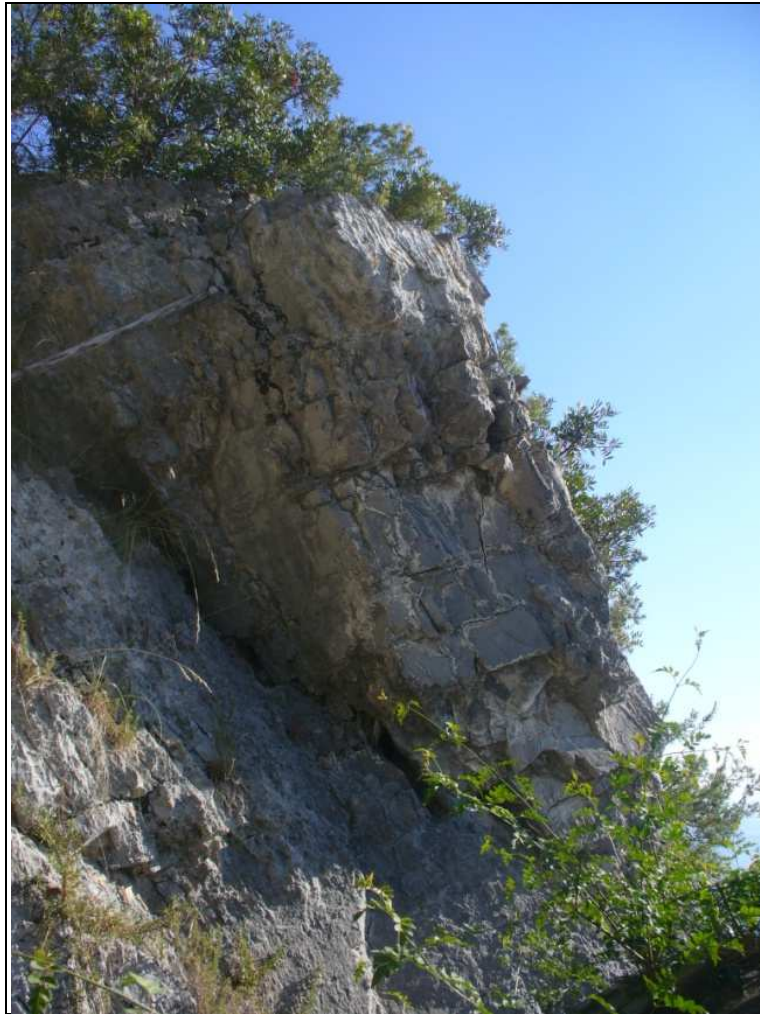
Foto 9. Cuneo di roccia isolato sul ciglio del costone zona A.

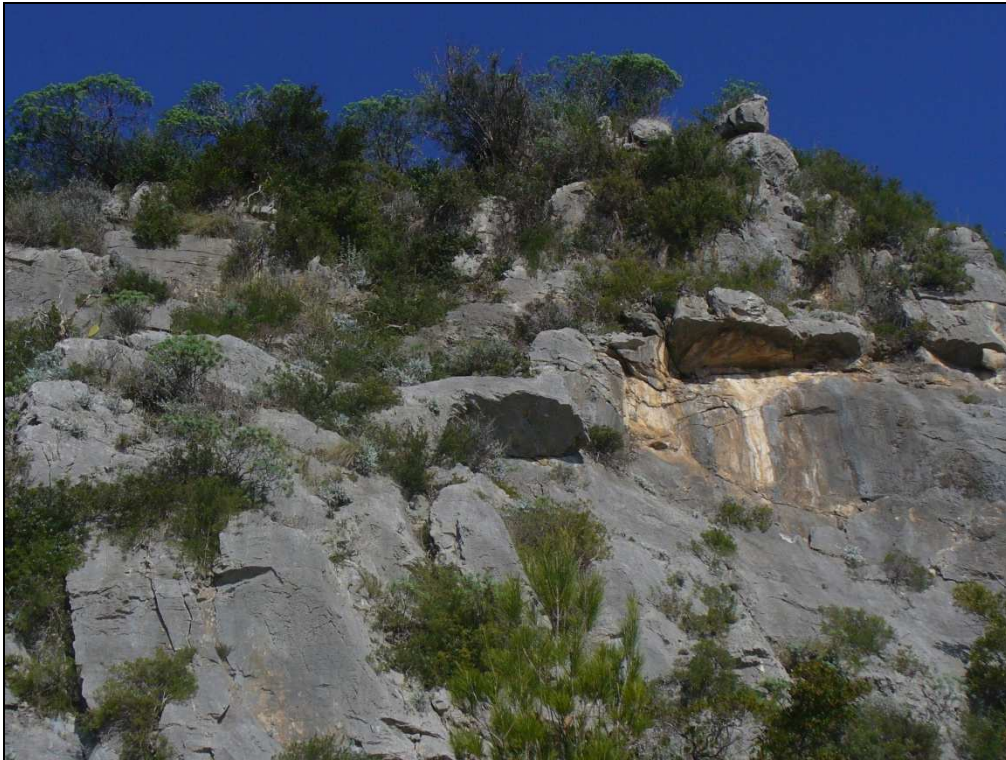
Foto 10. Nicchia di distacco con isolamento a monte di una "mensola" in roccia zona A.

Sulle stesse pareti in questione si riscontra poi la presenza di una serie di nicchie di distacco evidenziate da superfici “fresche” di roccia affiorante che testimoniano la recente caduta di alcuni blocchi come quelli caduti di recente sull'area cimiteriale.

A monte di tali nicchie si denotano spesso delle “mensole” in roccia , ovvero lembi di stratificazione isolati dai crolli sottostanti, che quando risultano combinate a monte con fatturazioni verticali possono dar luogo ad ulteriori crolli del tipo ribaltamento, ovvero si possono innescare, scadenzati nel tempo, una serie di crolli a catena con punti di distacco lungo la medesima verticale.

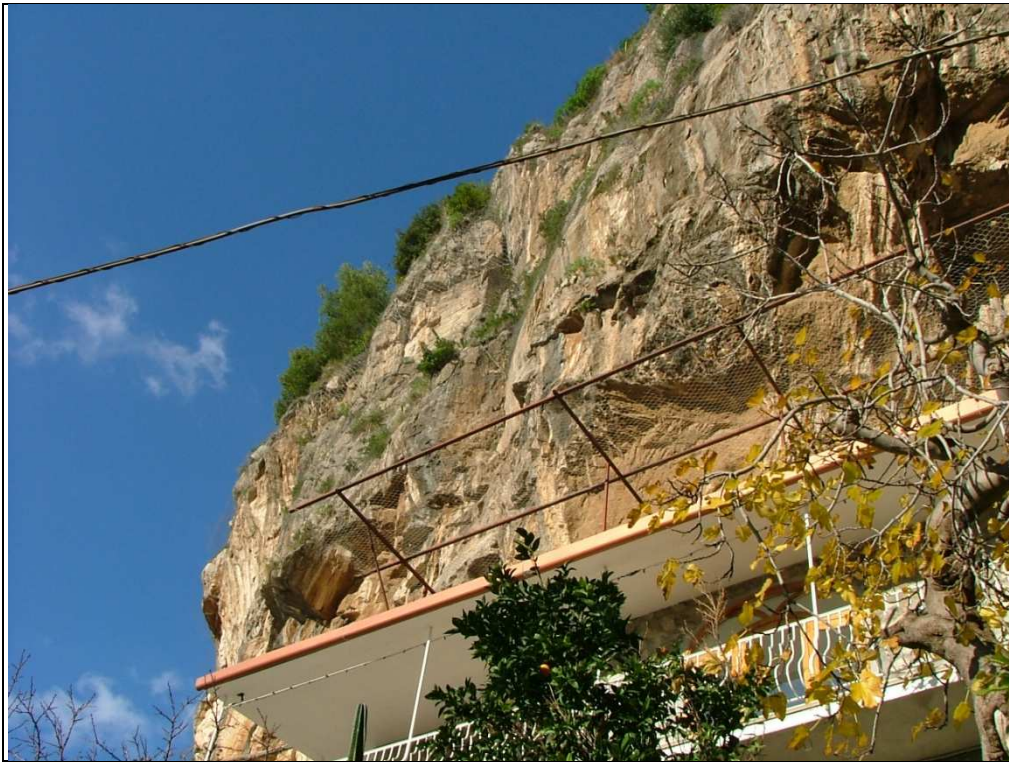
Foto 11. Fratturazione nelle aree sommitali del costone roccioso della zona B e rete metallica in aderenza.

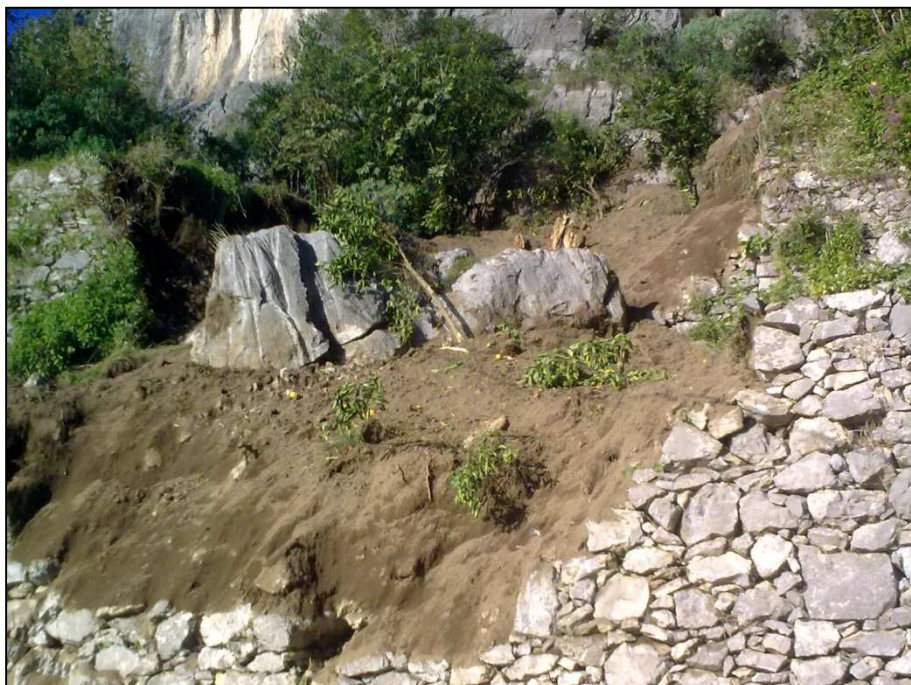
Foto 14. Masso crollato nell'anno 2012
